## 19. TANVALDSKÝ ŠPIČÁK

*Inventarizace vyhlídek v Jizerských horách*  
*TANVALDSKÝ ŠPIČÁK*

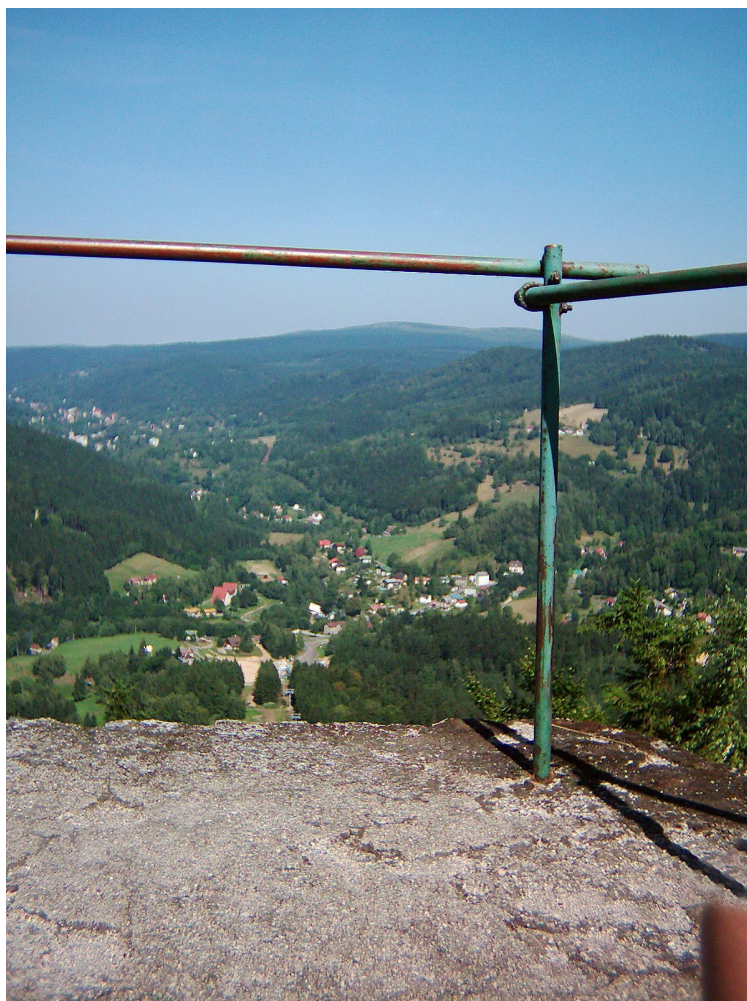
**Zábradlí:** vrchol vyhlídky je srovnán betonovou deskou tl. 500 – 800 mm ze které vystupují zbytky pěti původních prutů o průměru 25 mm. Současné zábradlí bylo vyrobeno roku 1981 členy Horské služby z trubkových profilů o průměru 32 mm. Nachází se tu 8 (průměrná výška 1100 mm) sloupků spojených jedním příčným prutem.

*Detail zábradlí*

1. nátěr vyhlídky, sanace betonové desky a doplnění dřevěné či kovové lichoběžníkové desky o rozměrech cca 650 x 550 mm
2. odstranění betonové desky a obnova původního kovaného zábradlí

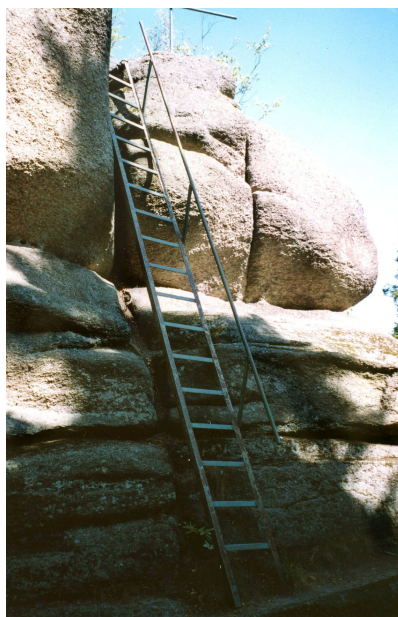
**Schodiště:** na vyhlídku vede ocelový žebřík se 17 stupni a jeden ocelový stupeň zavrtaný do skalního masivu

**Navržené úpravy:** přístup na vyhlídku je v současné době celkem nebezpečný díky chybějící desce na vrcholu žebříku. Pro rekonstrukci vyhlídky se dají navrhnout dvě varianty:

*Přístupový žebřík*
